## laminato resistente all'acqua al 100%

Ocean - Ocean 8 V4 - Ocean 8 XL - Ocean 12 V4  
Ocean 12 XL - Ocean Luxe - Eternity - Eternity Long

### La tecnologia hydro+

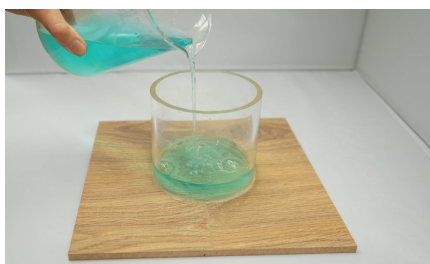
**Prova 1:** un test con un cilindro riempito d'acqua che viene posto per 24 ore sugli incastri di un pavimento installato.

Entrambi i test sono volti a verificare la presenza di infiltrazioni d'acqua; dopo la prova inoltre, gli incastri vengono misurati per verificare l'eventuale presenza di danni causati dall'acqua. Dopo 24 ore il laminato hydro+ non presenta cambiamenti di sorta, mentre le doghe senza trattamento hydro+ presentano generalmente giunti dilatati.

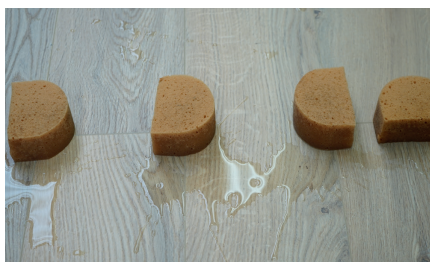
**Prova 2:** un test che prevede il posizionamento di spugne bagnate sugli incastri di un pavimento installato, per la durata di 24 ore.
